INFORME DE ACCIDENTE

MARCA Y MODELO DE LA AERONAVE:	Cessna, C172
TIPO DE OPERACIÓN:	Aviación General, Escuela
PERSONAS A BORDO:	Una
FECHA Y HORA DEL ACCIDENTE:	23 de diciembre del 2003, a las 16h47 UTC (11h47 h.l.)
LUGAR DEL ACCIDENTE:	Pista de Shiona
FASE DEL VUELO:	Aterrizaje, aproximación frustrada
TIPO DE ACCIDENTE:	Impacto contra obstáculos

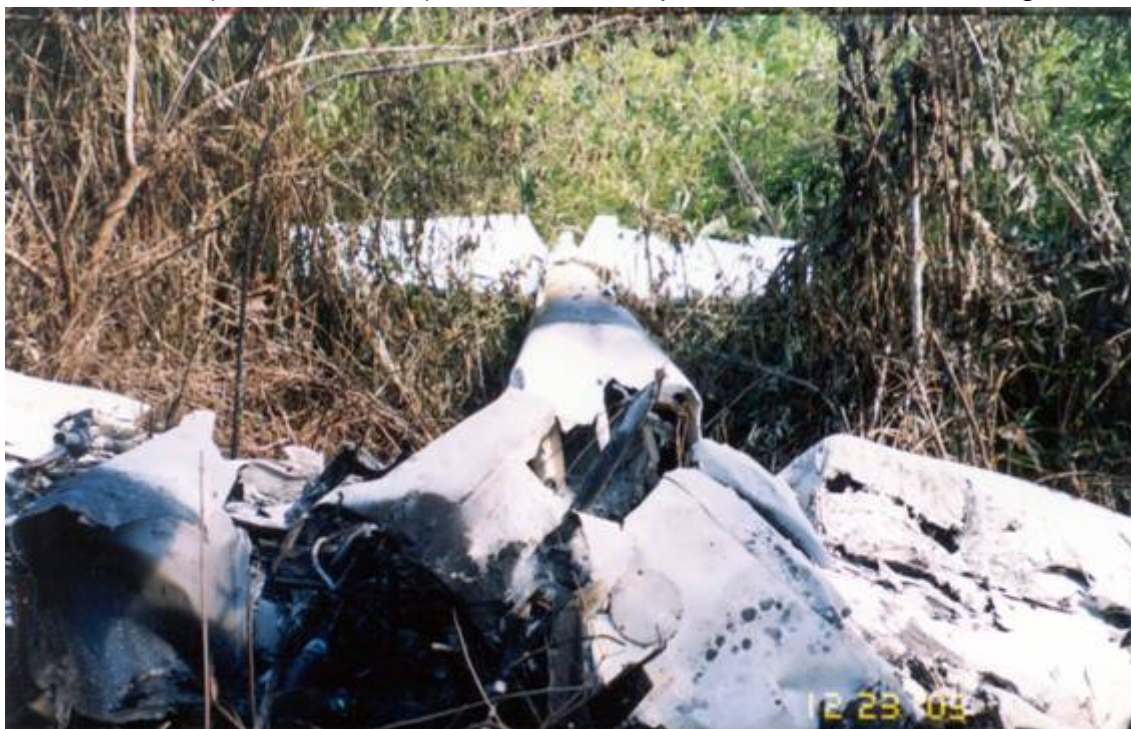
El día 23 de diciembre del 2003, la aeronave Cessna C172, realizaba un vuelo en la ruta Shell (Río Amazonas) – Shiona, transportando 231 kilos de carga.
